Le reméandrage

Le reméandrage consiste à allonger le tracé et réduire la pente pour redonner au cours d'eau sa morphologie sinueuse et ses fonctionnalités.

Reconstitution des écoulements de surface de deux affluents temporaires de la Clauge amont

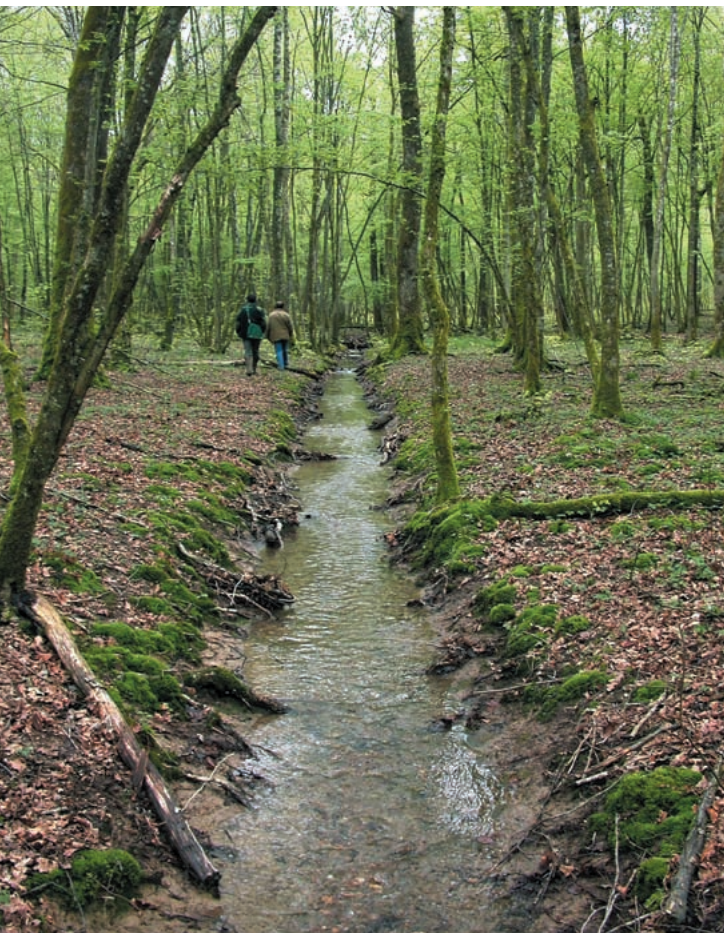
Le lit rectiligne d'un affluent de la Clauge en 2005, avant les travaux de reméandrage.

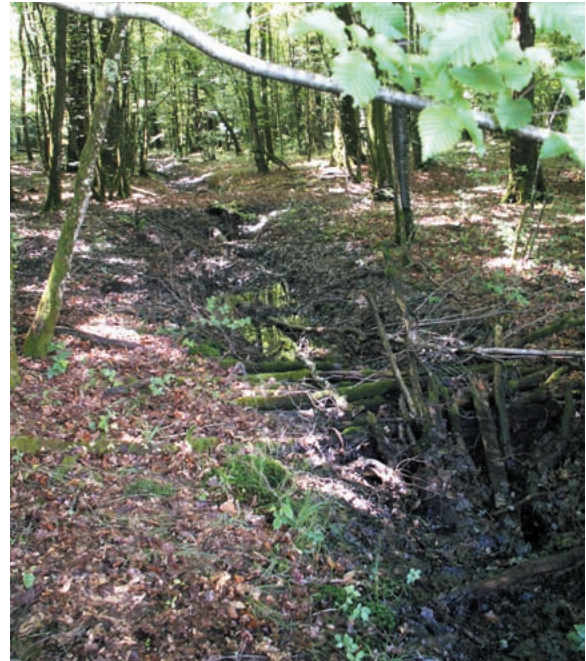
Exemple de bouchon étanche servant à oblitérer le lit rectiligne dont le comblement se fera naturellement et progressivement (juin 2009).

Le lit méandrique originel est réhabilité en oblitérant le fonctionnement du lit rectiligne à l'aide d'une série de « bouchons » étanches. Simultanément, un sillon étroit, peu profond et sinueux, est creusé pour amorcer le tracé méandrique. Ce dernier est réalisé uniquement lorsque le tracé originel ou la connexion avec le méandre aval ne sont plus visibles. Cette « rainure » ne sert que de guide pour éloigner l'écoulement du tracé rectiligne : elle est donc impérativement sous-dimensionnée par rapport au gabarit supposé du lit méandrique.

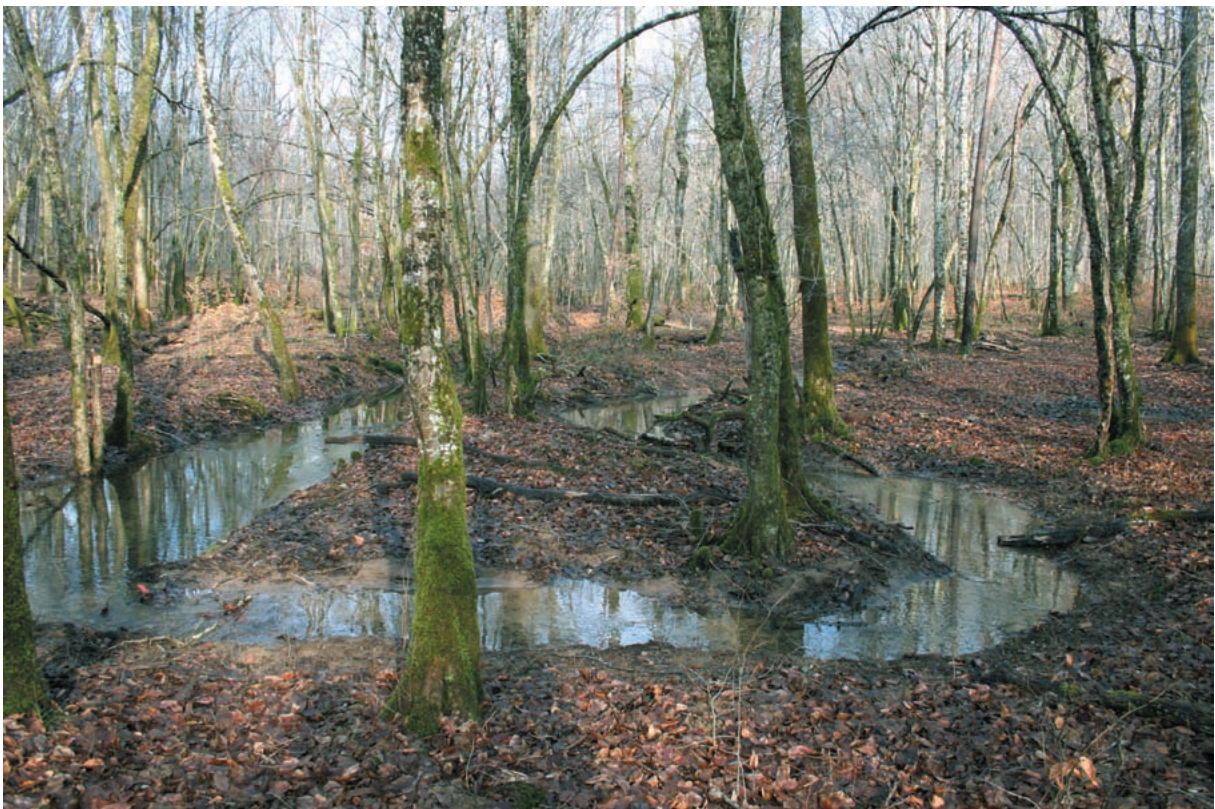
Un affluent de la Clauge en janvier 2009, après les travaux de reméandrage.

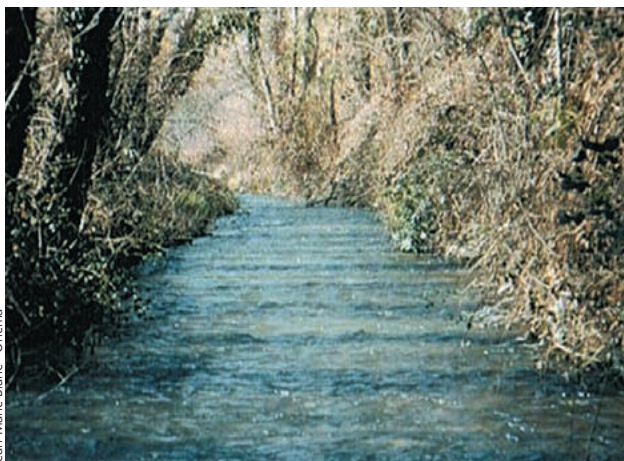
Le Colostre recalibré, avant les travaux de restauration (1999).

Dans les années soixante, suite à une crue estivale exceptionnelle, des aménagements hydrauliques modifiant le profil en long du cours d'eau (recalibrage, rectification du cours d'eau et créations de seuils) sont entrepris. Ces aménagements dégradent les habitats du cours d'eau et cause une érosion des berges importante.

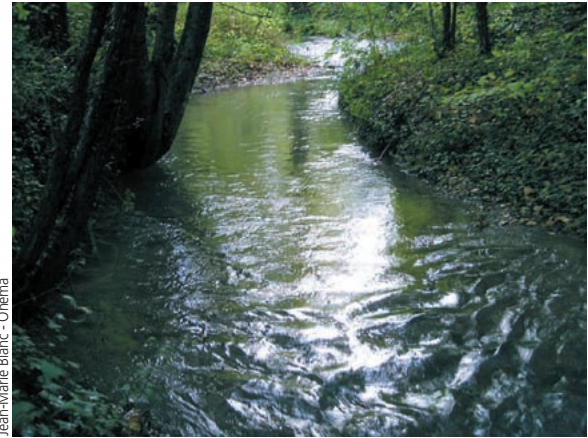
Un des méandres du Colostre remis en eau (2009)

Le cours d'eau évolue favorablement d'un faciès de courant uniforme vers une alternance de profonds, plats-courants, radiers. L'augmentation des caches en sous-berge est également significative. De nombreuses hélophytes sont apparues et la présence du castor participe à la diversification du milieu.

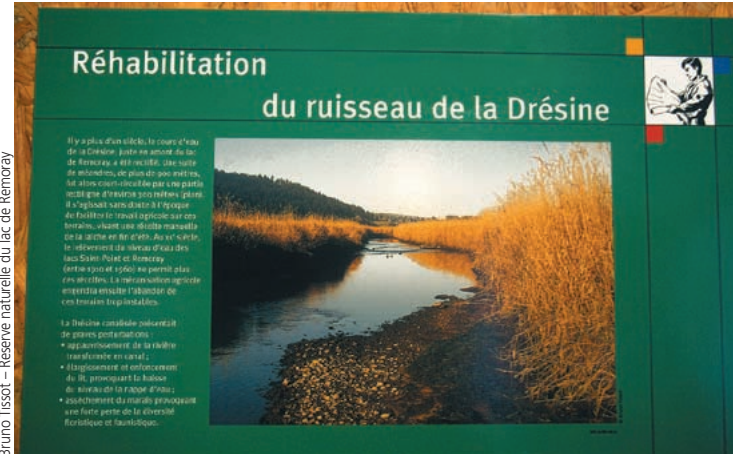
La Drésine recalibré présentée sur un panneau d'information de la réserve naturelle. 900 mètres de méandres ont été court-circuités par un chenal rectiligne de 300 mètres, induisant des perturbations sur le fonctionnement du marais.

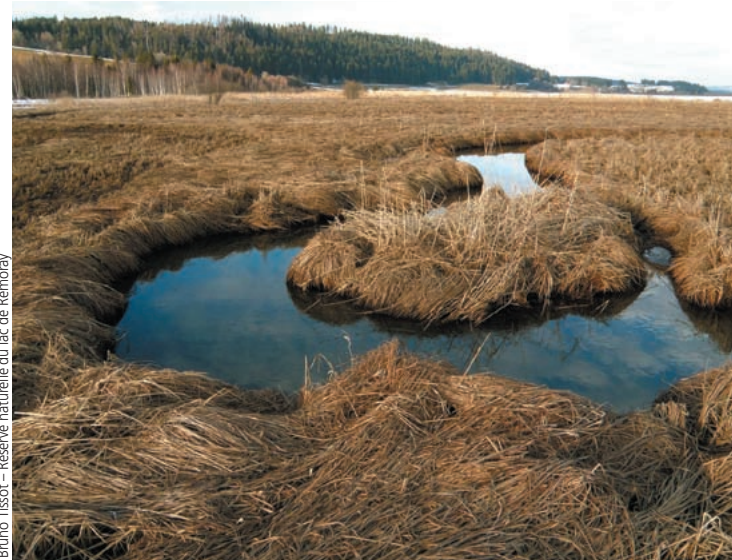
La Drésine après les travaux de reméandrage. La restauration du gabarit et du profil en long du cours d'eau a permis de restaurer les conditions hydrologiques du marais.

du lac (soumis à un fort marnage), évitant ainsi toute possibilité d'érosion régressive : 650 piquets d'acacia sont plantés en arc de ciel. De ce point désormais fixe, les méandres sont légèrement rouverts à la pelle mécanique en remontant l'ancien tracé. Les matériaux extraits sont déposés dans le lit rectiligne. À chaque extrémité de cette partie rectiligne, un seuil étanche, constitué d'une armature en bois, recouvert d'une bâche PVC et de 300 m³ de marne, est créé de manière à stopper toute érosion du marais par ce point bas. Le comblement total du lit rectiligne était sans doute préférable mais cela nécessitait une quantité de matériaux trop importante. En amont du secteur rectifié, trois seuils de fonds sont implantés pour stabiliser l'érosion régressive, et remonter le niveau du cours d'eau.

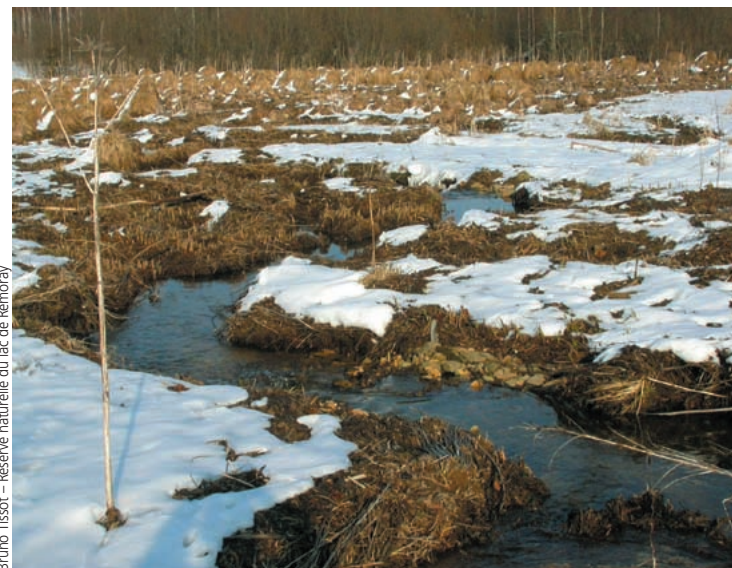
Le ruisseau de Remoray plusieurs années après les travaux de reméandrage.

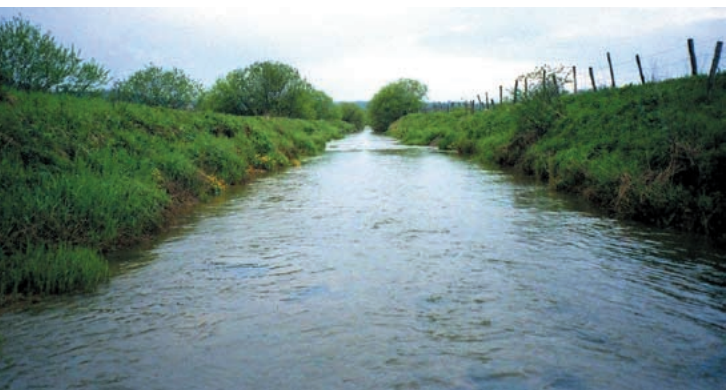
Le Drugeon rectifié à Bannans.

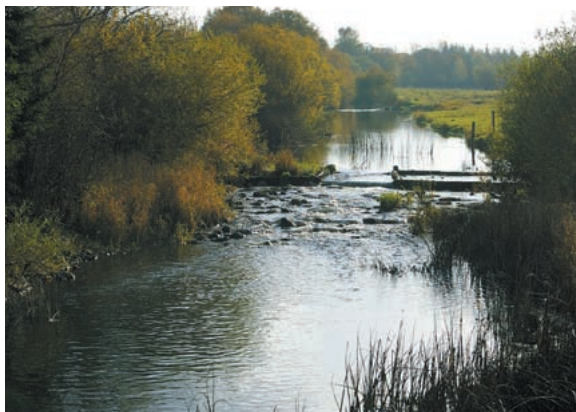
Remise en eau d'ancien méandre du Drugeon et conservation du lit rectifié. Un seuil de répartition permet la remise en eau du méandre (octobre 2008).

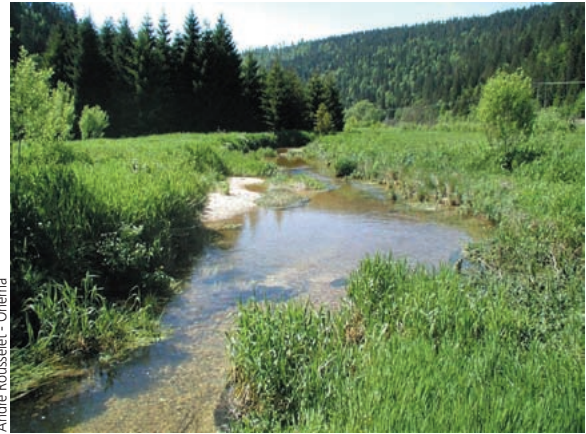
Le Drugeon reméandré sur la commune de Bonnevaux. Les méandres sont en eau et le lit rectifié a été comblé

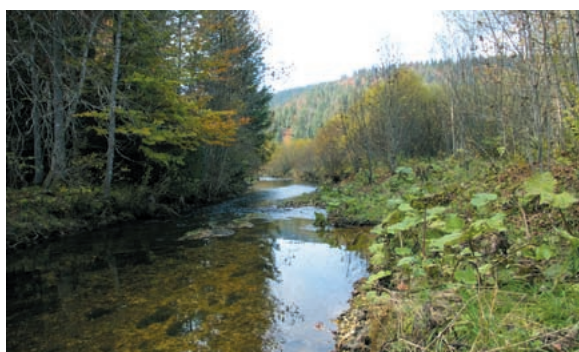
Pose de banquettes dans le lit rectifié pour rediversifier les écoulements.

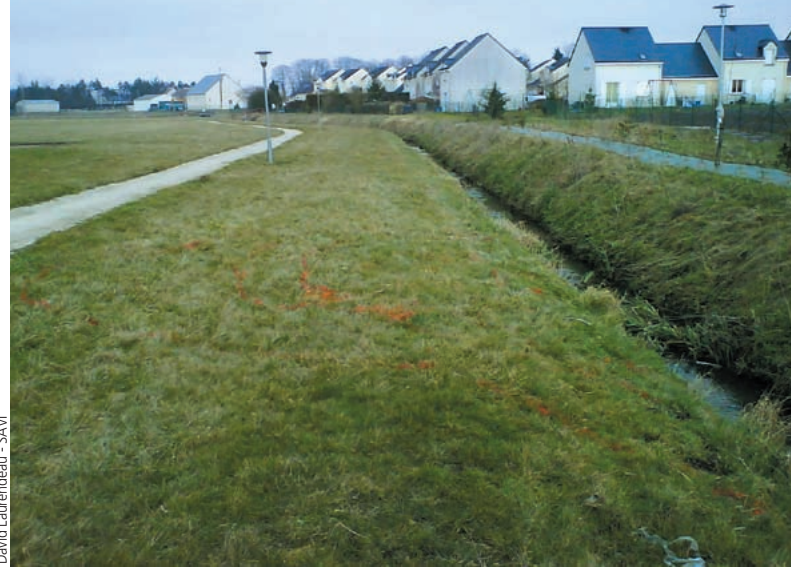
Le Mardereau avant restauration, en janvier 2009.

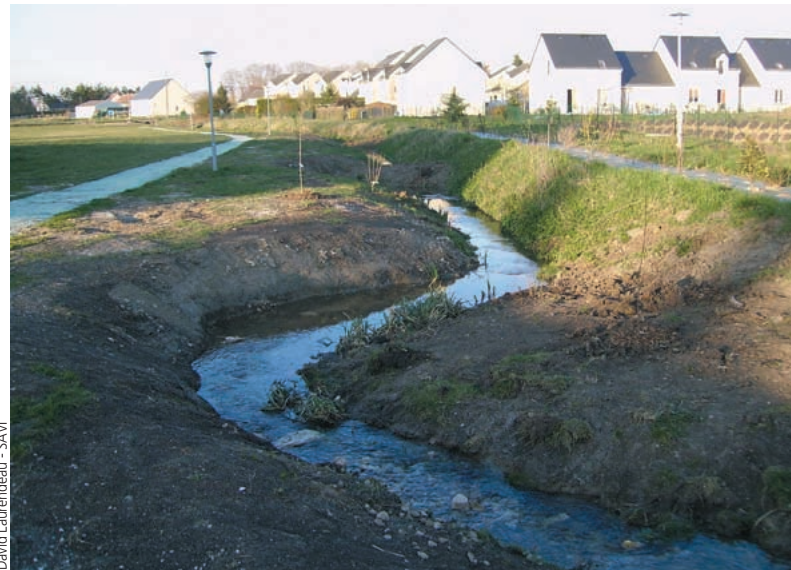
Le Mardereau en avril 2009, après les travaux de restauration.

Les travaux sont réalisés sur un terrain communal en aval de la station d'épuration. Ils consistent à créer de nouveaux méandres sur le cours d'eau rectiligne, à apporter 8 m³ de blocs et 24 m³ de cailloux et à combler les portions d'ancien lit court-circuitées. Ces travaux sont accompagnés de travaux de génie végétal avec la plantation de 80 espèces d'arbres, d'arbustes et d'hélophytes et la pose de quelques boudins d'hélophytes pour la tenue de pieds de berges.

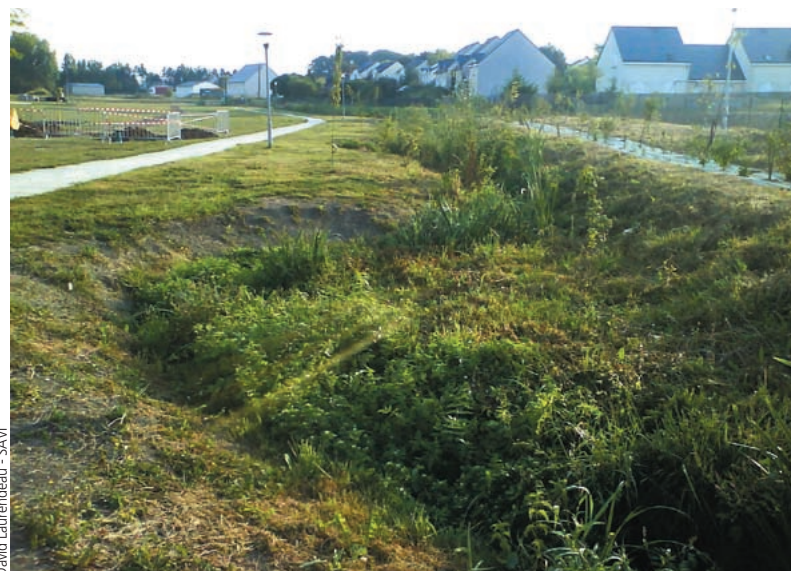
Le Mardereau en août 2009, quatre mois après les travaux de restauration. La végétation rivulaire a recolonisé les berges.

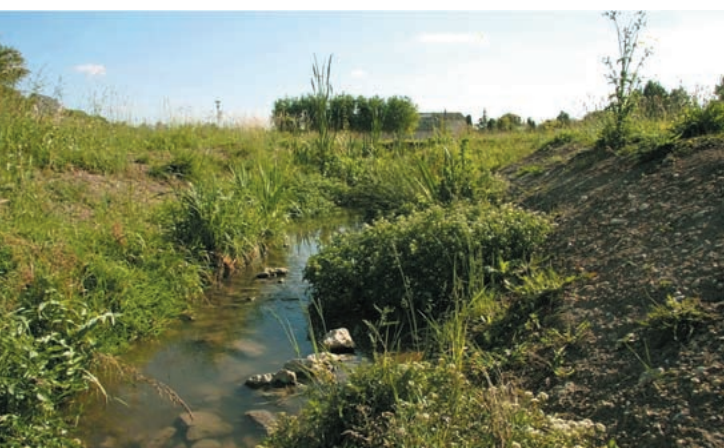
Le Mardereau en juillet 2009, quatre mois après les travaux de restauration.

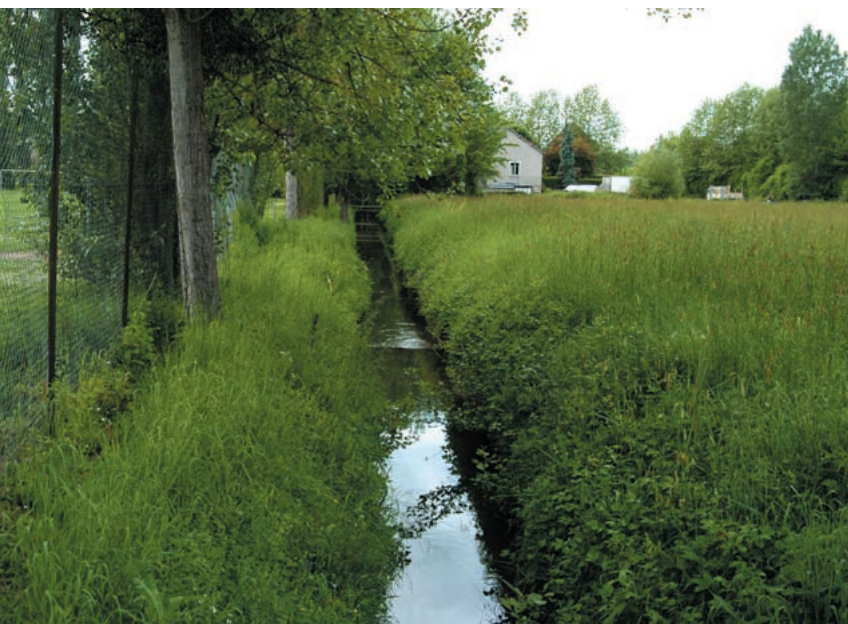
L'ancien chenal rectiligne du ruisseau de Marolles

Depuis plusieurs siècles, l'ensemble du Marolles a subi des modifications anthropiques. De nombreux plans d'eau sur le ruisseau ont d'abord été créés ; des opérations de type curage-recalibrage-rectification ont ensuite été réalisées. Le cours d'eau dans la partie restaurée était totalement rectiligne. Il présentait des

écoulements uniformes, un substrat minéral fin, une largeur moyenne du lit trop importante. La portion aval (environ 130 m) était sous l'influence d'un seuil à madriers. Le peuplement piscicole était principalement composé d'espèces typiques d'eau calme.

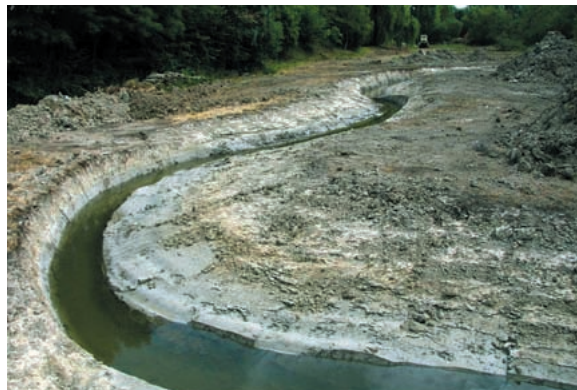
Creusement et terrassement du nouveau lit du cours d'eau dans les vases d'un ancien étang.

de la topographie actuelle du site et sur la base de références bibliographiques générales sur la morphologie des cours d'eau. Dans un premier temps, le lit méandriforme du cours d'eau est creusé dans les vases de l'ancien étang. Environ 1 150 m³ de matériaux sont déplacés. Dans un deuxième temps, 100 m³ de matériaux grossiers sont déposés dans le lit du cours d'eau pour reconstituer le matelas alluvial et créer des seuils noyés de stabilisation de lit au niveau des connexions amont et aval, ainsi que sur un secteur de rupture de pente.

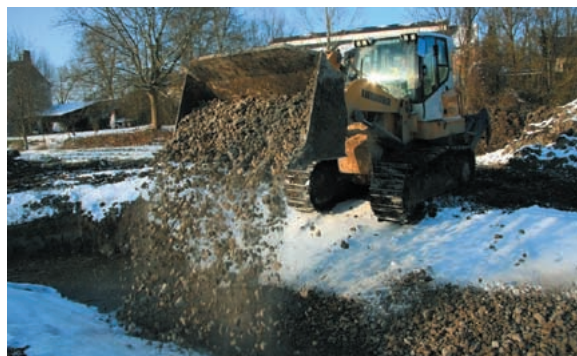
Apport de matériaux grossiers dans le nouveau lit du ruisseau en janvier 2009.

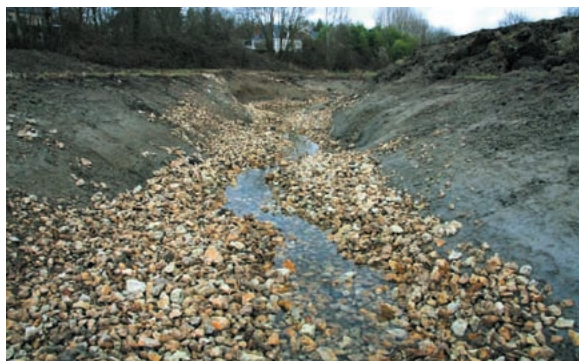
Le nouveau lit du cours d'eau, en janvier 2009, après l'apport de matériaux. Les matériaux sont disposés dans le lit, à l'aide d'une pelle mécanique, de manière à recréer un lit mineur d'étiage.

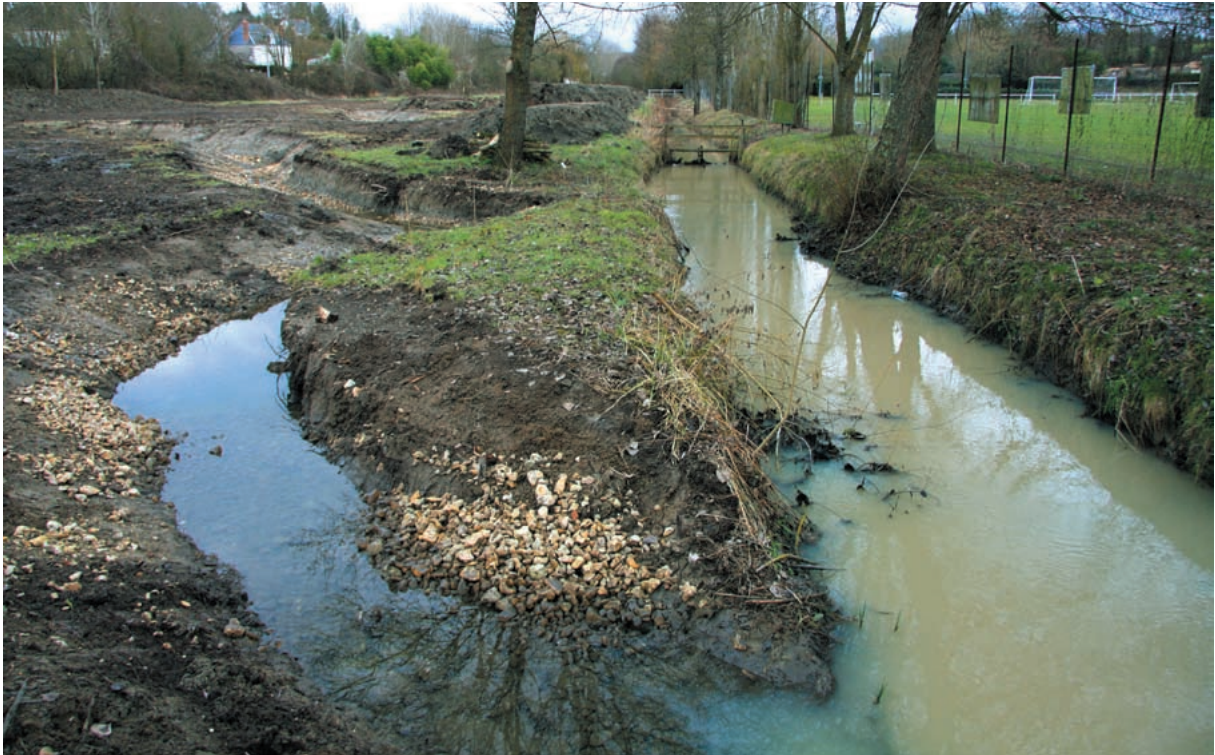
La connexion à l'aval du secteur restauré entre l'ancien lit (à droite) et le nouveau lit (à gauche) en janvier 2009. L'ancien lit est ensuite comblé.

Des arbres, arbustes et hélrophytes sont plantés sur une partie des berges du nouveau lit qui sont aussi ensemencées. L'ancien lit rectiligne est comblé.

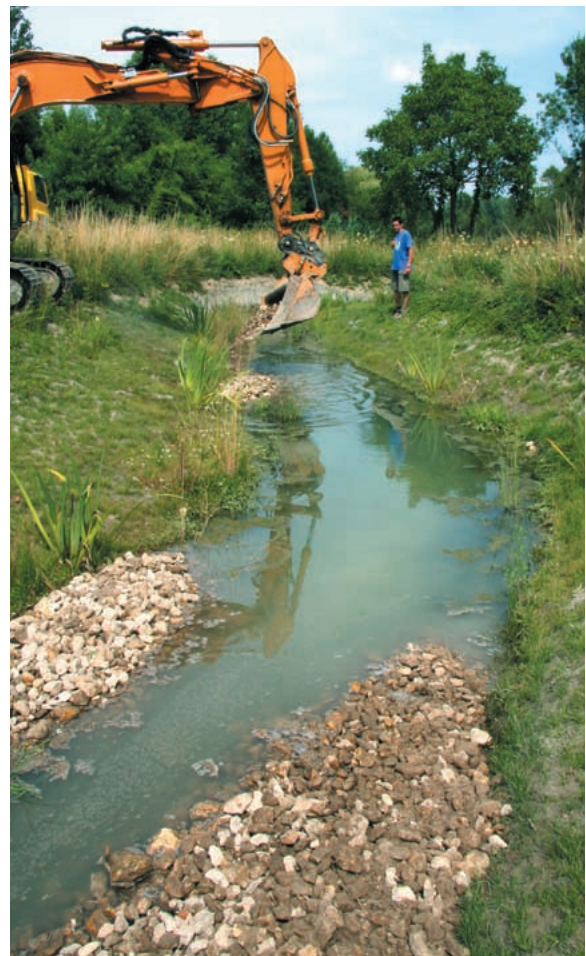
En juillet 2009, apports de matériaux complémentaires sur les berges du nouveau lit de manière à accentuer les sinuosités. Le technicien de rivière indique au pelleteur où positionner les cailloux.

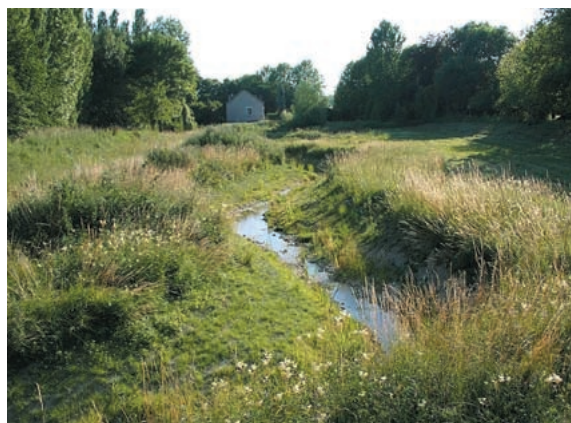
Le ruisseau de Marolles après restauration, en juillet 2009.

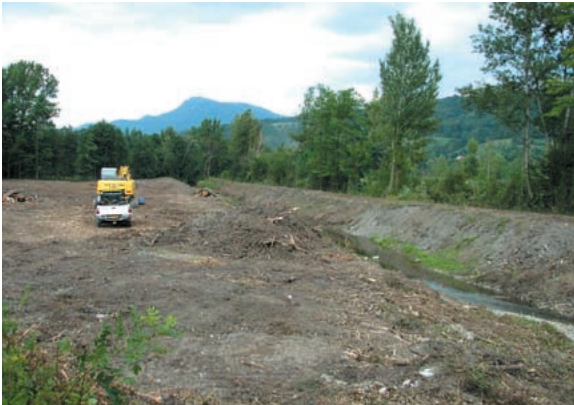
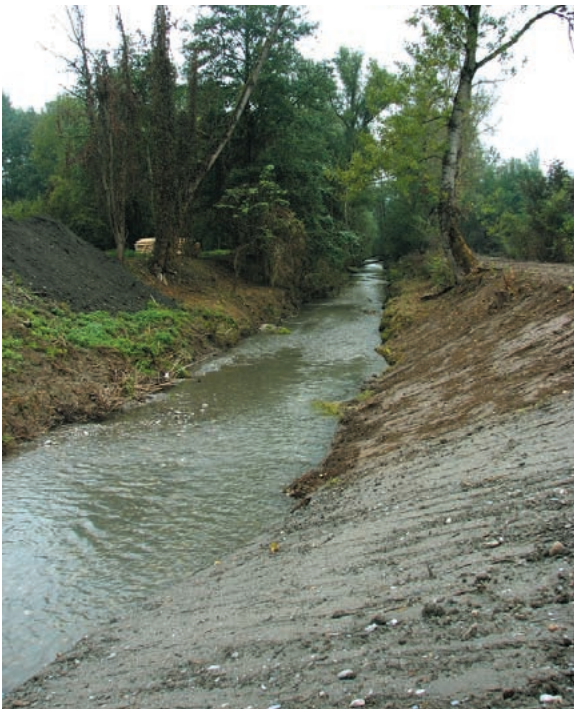
L'ancien lit rectiligne du Nant de Sion en août 2008.

- Sur les deux tiers avals du tronçon restauré, la présence de plans d'eau sur les deux berges et d'une piste en rive droite contraint la recréation des méandres. Le tracé du cours d'eau est donc conservé tout en créant un méandre dans le lit existant par l'aménagement de banquettes alternativement en rive droite et rive gauche, et par la fixation de troncs ou d'épis en bois en travers des écoulements.

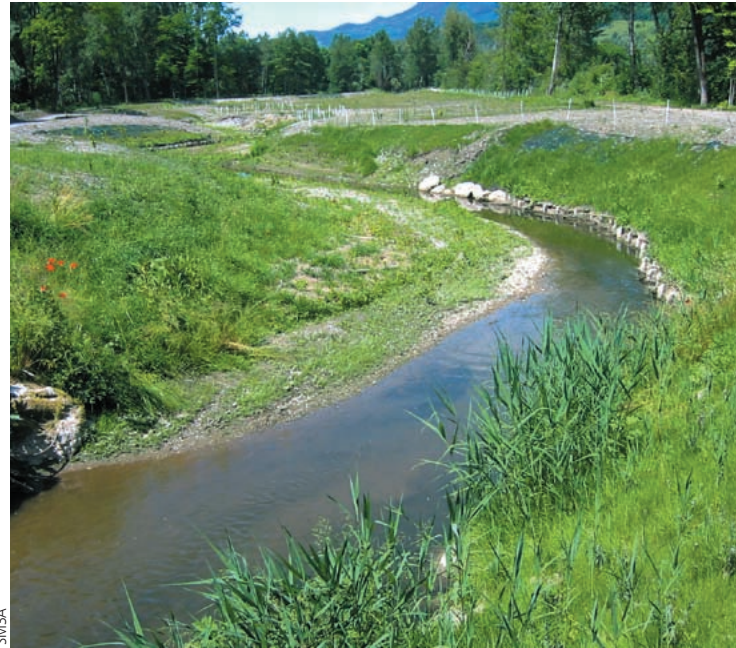
Les méandres recréés du Nant de Sion. Secteur amont au printemps 2009.

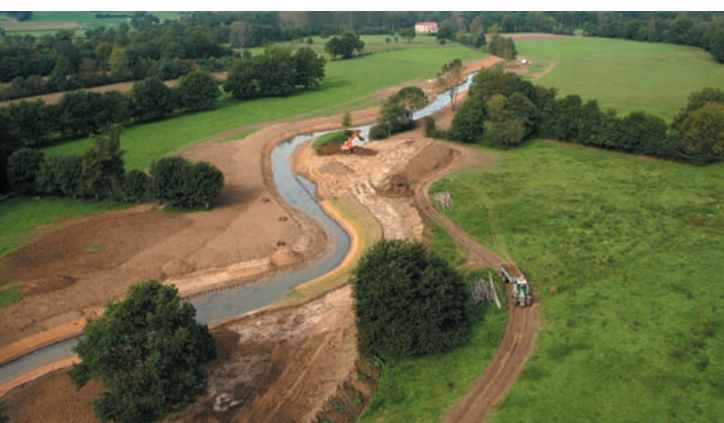
Les travaux de reméandrage sur la Petite Veyle en 2006.
En haut : pose de banquettes végétalisées ; en bas : fin des travaux.

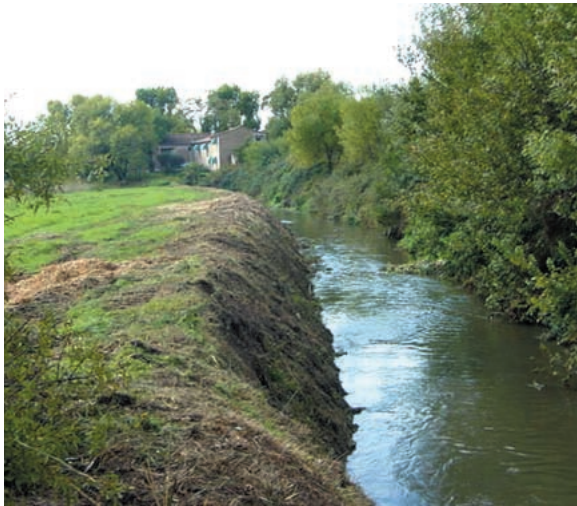
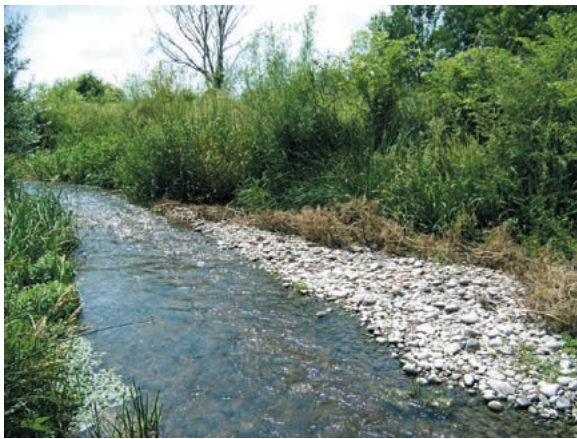
Le Vistre à Bouillargues avant les travaux de reméandrage (en haut) et après, en juin 2007 (en bas).

- Sur la commune de Bouillargues, le Vistre est reméandré sur 1 900 mètres. Cette action s'accompagne de la création d'un lit d'étiage et d'un lit moyen, de la végétalisation des berges et de la restauration de zones humides. Quatre hectares d'anciens bassins de lagunage sont remodelés, créant ainsi un vaste champ d'expansion des crues. Ces actions nécessitent 86 000 m³ de terrassement.

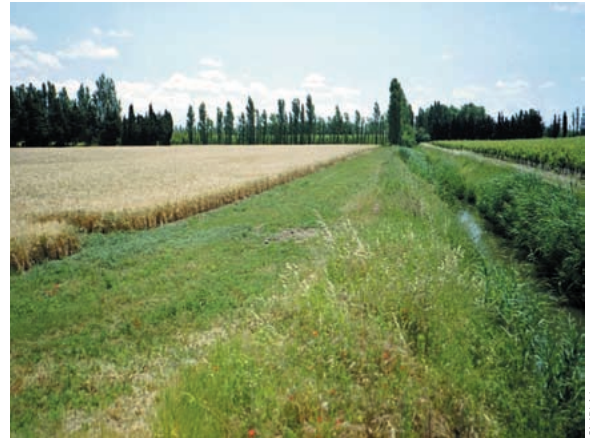
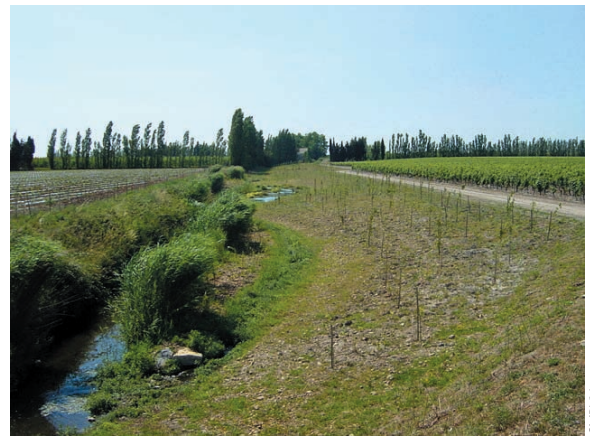
Le Buffalon à Rodilhan avant les travaux de restauration (en haut) et après (en bas).

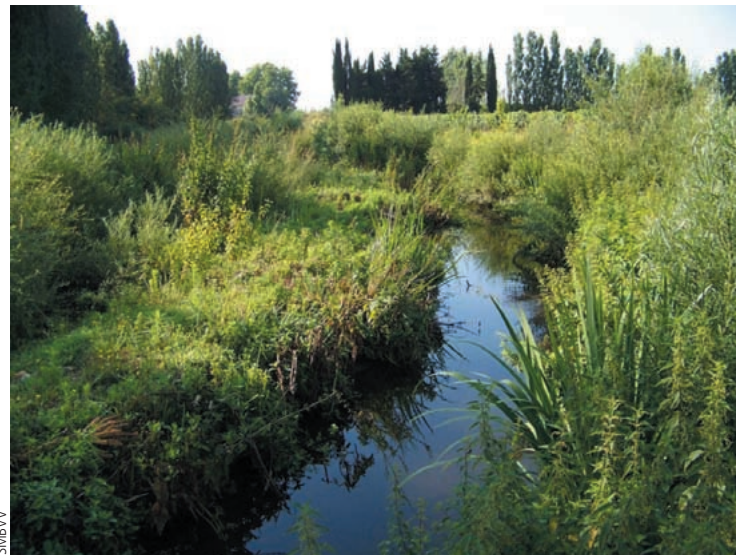
Le Buffalon à Rodilhan, en juin 2007, après les travaux de restauration.

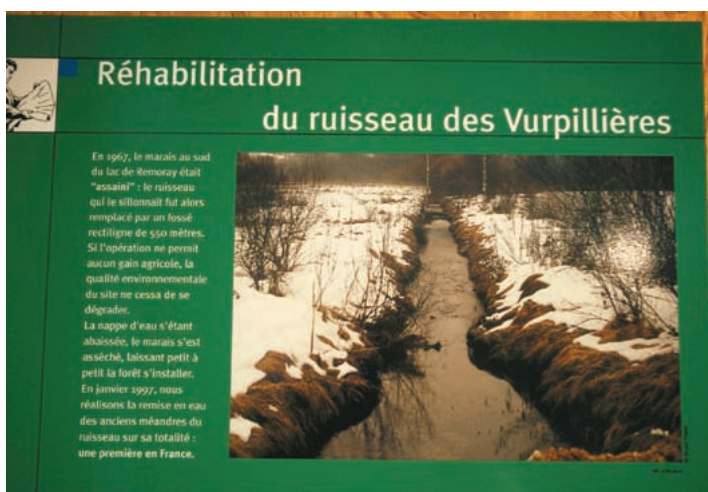
Les Vurpillières en 1997, avant les travaux de reméandrage, présentées sur un panneau d'information de la réserve naturelle.

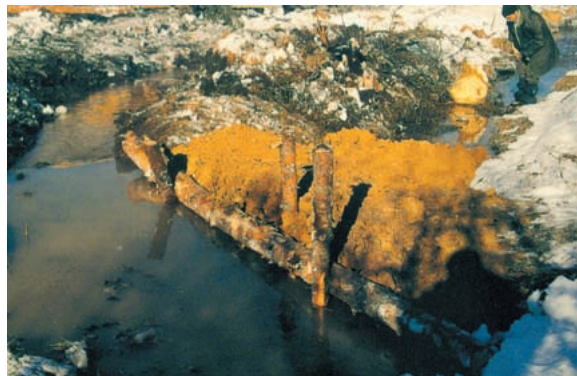
Pose d'un bouchon marneux à l'intersection entre le lit rectiligne et les méandres du cours d'eau.

Les travaux sont réalisés de l'amont vers l'aval, méandre après méandre. 510 m³ de marnes destinés à combler le lit rectiligne, sont apportés sur le site. L'écoulement dans les méandres encore visibles est orienté par la pose de fascines, constituées de troncs d'épicéas prélevés sur le site. Ces dernières sont positionnées à chaque intersection entre le fossé et les anciens méandres. Des marnes sont déposées derrière chaque fascine afin de réduire la perméabilité

et d'améliorer la cohésion avec les parois du fossé. Lorsque les méandres ne sont presque plus visibles, un léger creusement à la pelle mécanique permet leur réouverture. Une pêche de sauvetage est réalisée avant le comblement du fossé. De la tourbe, prélevée en bordure de ruisseau sur des secteurs dégradés, est déposée sur le fossé comblé afin d'assurer une continuité des couches pédologiques. Ce prélèvement est l'occasion de créer quelques mares pour les amphibiens et les insectes et d'opérer, à titre expérimental, un certain rajeunissement du milieu. D'importants travaux de déboisement (saules, bouleaux, épicéas) sont réalisés parallèlement : sur 40 à 50 hectares de marais, 70 % des saules sont supprimés et leurs souches retournées à la pelle mécanique afin de garder le milieu ouvert.

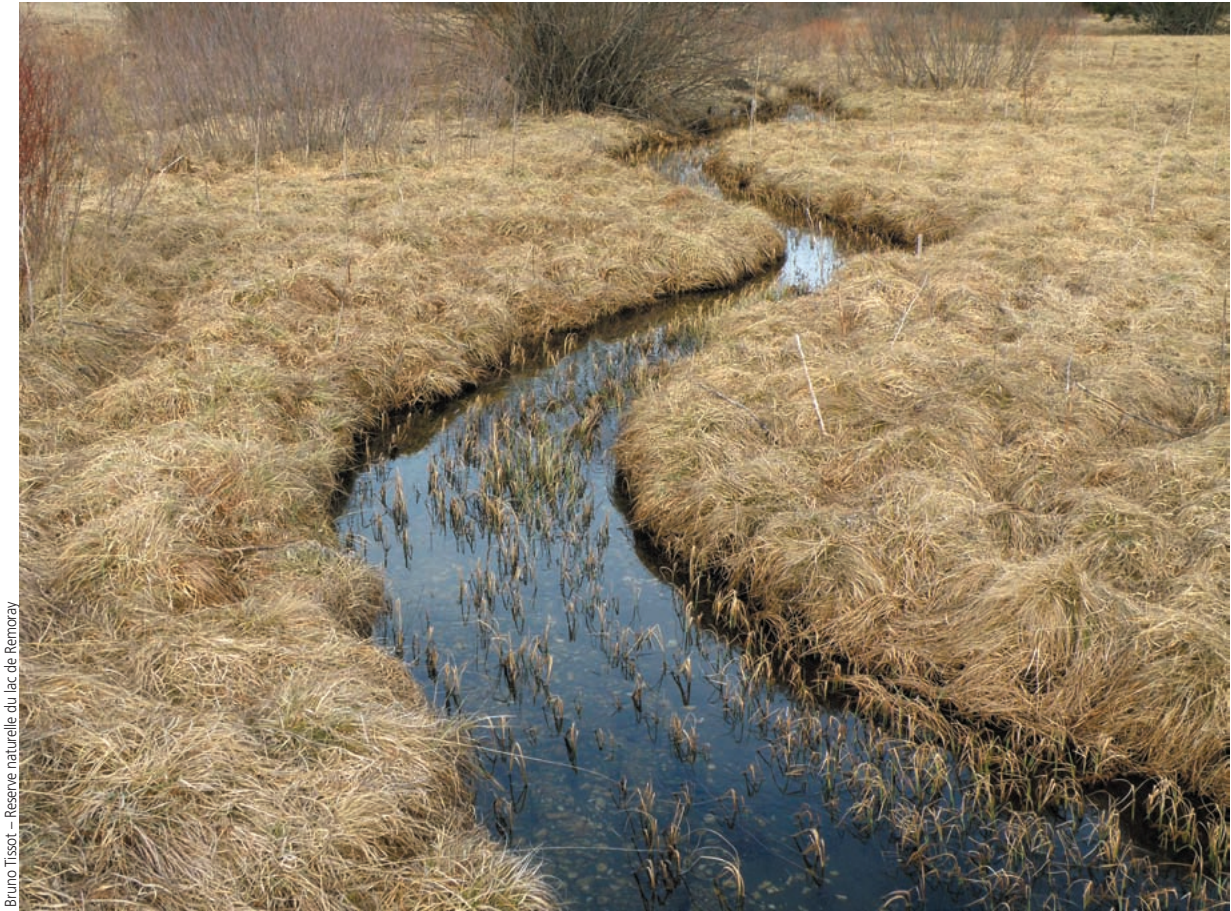
Les Vurpillières, en mars 2010, treize ans après les travaux.

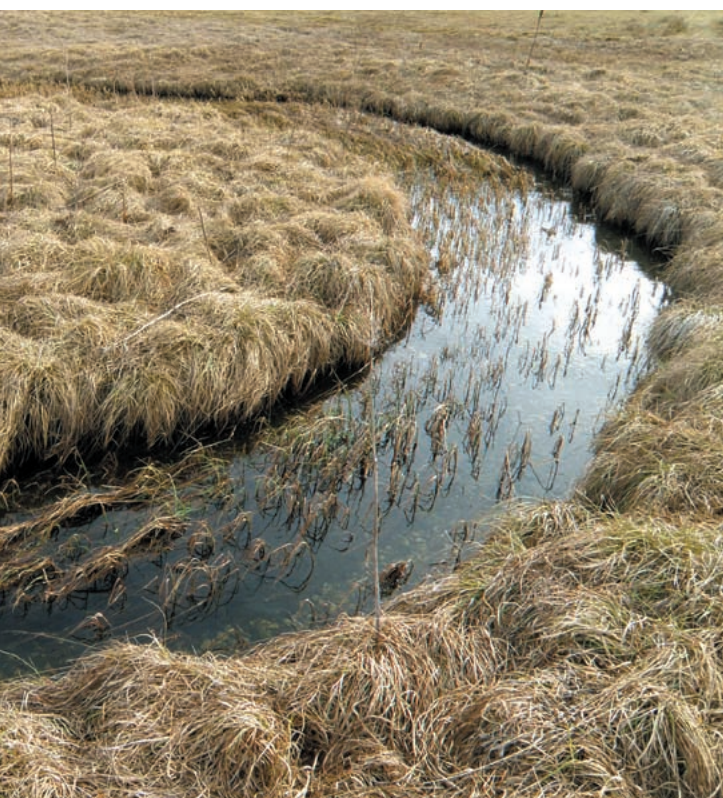
Les Vurpillières, en mars 2010, treize ans après les travaux.
